## Genesis of Wooden Architecture in Yeniseisk in the Context of the Catastrophic Town Fire in 1869

Zakhar Yu. Zharnikov <sup>a, \*</sup>, Vladimir S. Myglan <sup>a</sup>, Maya O. Sidorova <sup>b</sup>,  
Larisa A. Abolina <sup>c</sup>

The article is about the consequences of the fire in 1869 in Yeniseisk (Krasnoyarsk Territory) basis on a comprehensive study of wooden buildings (70 monuments of wooden architecture) via historical, historical-architectural and dendrochronological methods. A paired analysis of various sources showed that: officially dates in passports and electronic databases are scattered and inaccurate; the dendrochronology method allowed us to date buildings before and after fire planning of Yeniseisk. As a result, four construction periods of wooden architecture were found: 1) "pre-fire" - I quarter. XIX century. (8 % of buildings) – five-wall small houses and six-walls on a high glazed basement under the hip roof with elements of folk architecture and classicism; 2) "post-fire" 70-80 years of XIX century. (54 % of buildings) - high eclectic houses often on a stone basement with a glazed loggia, a truss hip roof with a gable pediment on the edge of the house,

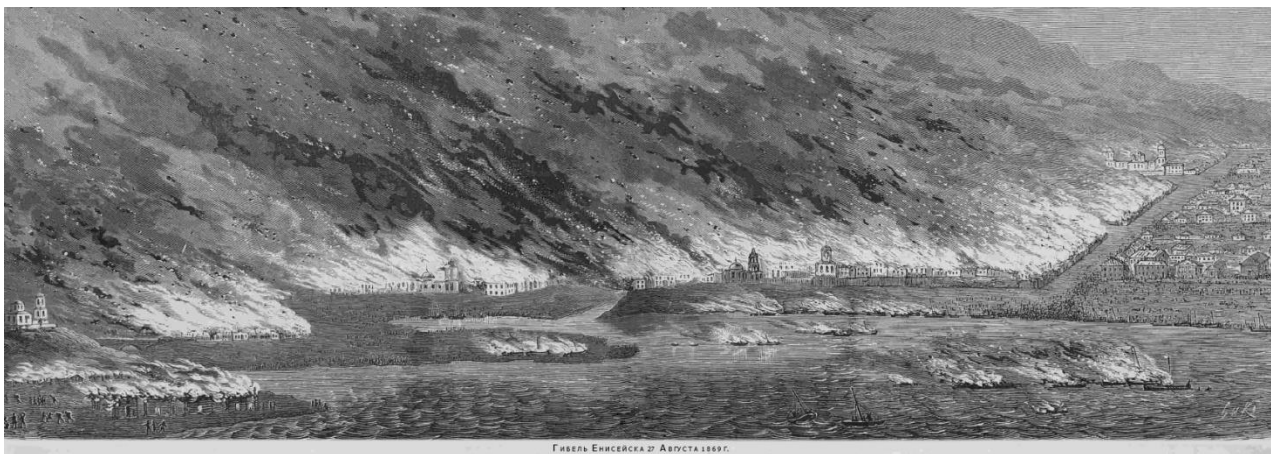
**Рис. 2.** Гравюра пожара 1869 г. в г. Енисейске (Гибель Енисейска, 1870: 52-53)

Для оценки изменений, произошедших после пожара 1869 г., нами было проведено уточнение его масштаба и выполнена планиграфия послепожарной картины города (Всемирная иллюстрация, 1870; История г. Енисейска; Кытманов, 2016; Очерки истории г. Енисейска, 2009; Шумов, 1989 и др.). Описания показывают, что начавшийся на юго-западе (в Барабинской слободе) и в районе больницы пожар (учитывая направление ветра на северо-запад), помимо центральной, значительно охватил северо-восточную часть города, расположенную на правом берегу р. Мельничной. Нагорная и западная часть города, как можно увидеть на гравюре пожара из «Всемирной иллюстрации» (Рисунок 2), по большей части уцелела.

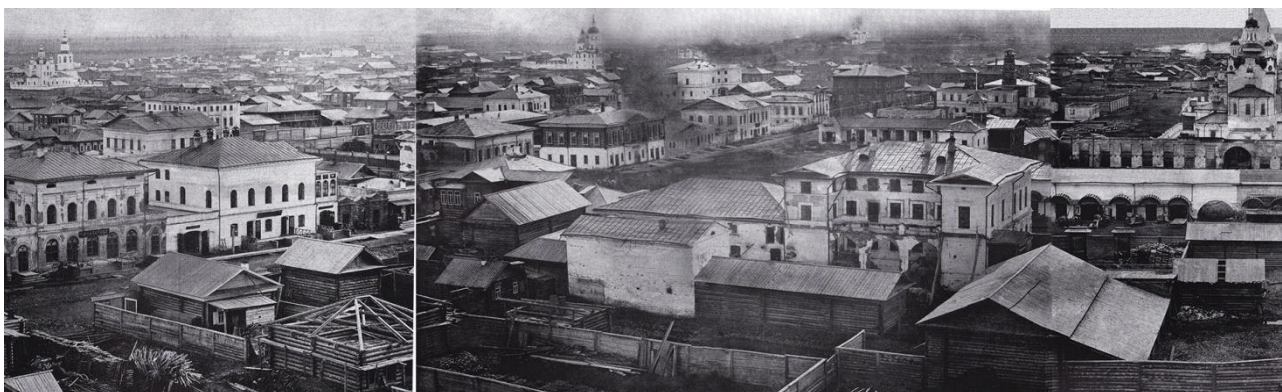
Рис. 3. Фотопанорама г. Енисейска после пожара 1869 г. (ЛФА)

Что касается изменений в облике бревенчатых сооружений, то при сравнении до- и послепожарной фотографий отчетливо прослеживается уход от традиционных народных северных и южных строительных традиций (с элементами классицизма). Немалую роль сыграли в этом стропила из пиленого бруса – на послепожарной фотографии (Рисунок 3) видно, что повсеместно отмечаемые крыши с вальмовой стропильной системой кровли в сравнении с допожарными зданиями

существенно потеряли в высоте, увеличившись в площади. Преобладающим типом становится нарядный деревянный или полукаменный двухэтажный дом с застекленной лоджией: «пожар 1869 г. стал своеобразным «рубиконом», отделившим, как и в случае с каменными зданиями, позднеклассицистическую стилистику от новых для Сибири веяний эклектики» (Майничева, 2012: 55; Гольцова, 2013: 55).
